## Ein Kriminalpuzzle

### Ein mysteriöser Seilriss

Seilriss beim Abseilen?

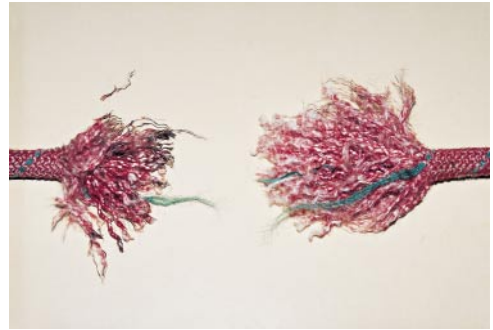
Ein ungewöhnlicher Seilriss.

Steinschlagbeschädigung schied nach der mikroskopischen Untersuchung der Rissstelle aus. Es zeigte sich, dass die vom Gendarmeriebeamten vermutete Schmelzverbrennung an der Rissstelle nur durch getrocknetes Blut zusammengeklebte Perlonfasern waren. Spuren einer Schmelzverbrennung, wie sie durch Steinschlag aufgrund des hohen örtlichen Drucks auftreten, konnten nicht gefunden werden.

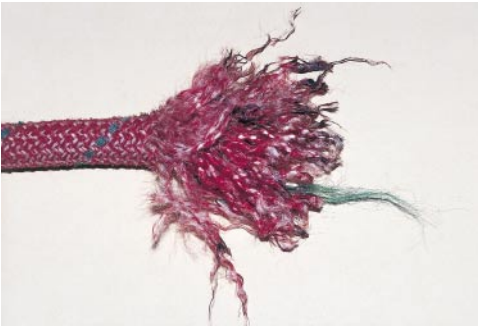
*Schmelzverbrennung, Steinschlag ...*

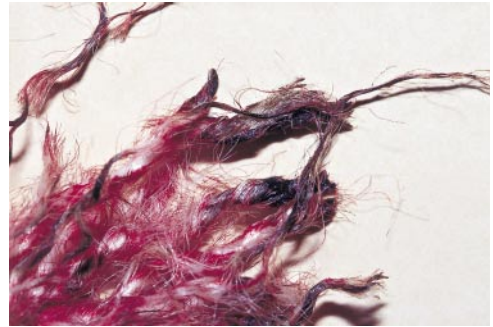
*... oder was?*

spenst eines Verbrechens auf. War das Seil während dem Abseilen bewusst durchgetrennt worden? Doch dieser Verdacht konnte schnell entkräftet werden:

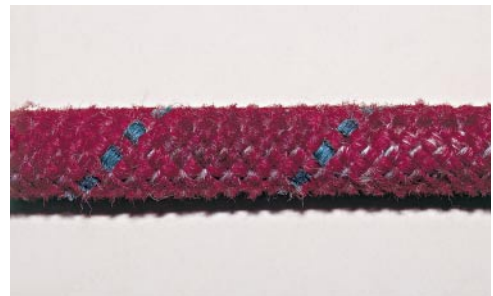
*... nur stellenweise geringfügig dunkel verfärbt.*

spuren aufwiesen. Diese Stellen waren nur geringfügig dunkel verfärbt. Anfangs hatten wir sie für normale Verschmutzung gehalten. Ergebnis der Untersuchung: Das Seil war stellenweise mit Schwefelsäure, aller Wahrscheinlichkeit nach in Form von Batterieflüssigkeit, in Berührung gekommen. Schwefelsäure schädigt die Festigkeit von Perlon, ohne dass dies äußerlich erkennbar sein muss, abgesehen von einer mehr oder weniger starken, von der Säurekonzentration abhängigen Verfärbung. Das Seil wies neben den mit Schwefelsäure kontaminierten Stellen noch weitere derartige Stellen auf, bei genauerem Hinsehen an der geringfügig dunklen Verfärbung zu erkennen: Das Seil war mehr oder weniger »perforiert«, ohne dass man es ihm angesehen hätte.

Das Landeskriminalamt konnte auch die Konzentration der Schwefelsäure nachweisen: etwa 25 %, wie in Autobatterien üblich. Man unternahm einen Versuch mit stärkerer Konzentration, tauchte ein Stück des Seiles in 35-prozentige Schwefelsäure – und vom Seil war nichts mehr da. Es hatte sich völlig aufgelöst.

Seile nicht mit Chemikalien und deren Dämpfen in Berührung bringen, insbesondere nicht mit Säuren. Sollte jedoch einmal ein Seil einige Spritzer Benzin oder Dieseldieselkraftstoff abbekommen, muss es deshalb nicht ausgesondert werden.

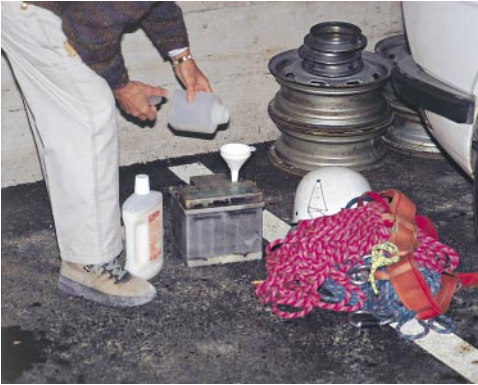
... saugefährlich!

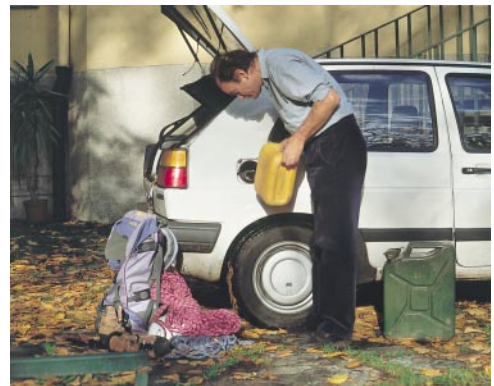
Die Geschichte vom Seilriss im Botzong-Kamin machte schnell die Runde. Sofort erhielten wir Anfragen: »Und wie sieht es mit Benzin aus? Viele Kletterer haben die Seile längere Zeit über im Kofferraum ihres Autos.« Da wurde mir klar, dass ich dies ja auch so mache, und zwar fast das ganze Jahr über. Also untersuchten wir dies schnellstens. Wir tränkten Seile in Viertakt-Benzin (Autobenzin) sowie in Diesel und belasteten sie auf der Fallprüfanlage. Ergebnis: keine Abnahme der Anzahl ausgehaltener Normstürze. Wir fragten bei verschiedenen Seilherstellern an. Antwort: »Auch wenn nachgewiesen wird, dass Benzin den Perlonseilen nicht schadet, so muss der Einfluss von Benzin trotzdem grundsätzlich vermieden werden, denn die Oberflächenbehandlung der Fasern, z.B. die Imprägnierung, kann beeinträchtigt werden. Dies muss zwar das Arbeitsvermögen (in erster Näherung die Anzahl ausgehaltener Normstürze) eines Seiles nicht in jedem Fall beeinflussen, auf alle Fälle aber den Gebrauchswert des Seiles mindern.« Es ist natürlich richtig, wenn die Hersteller vor dem Einfluss von Benzin und Diesel warnen.

... ungefährlich!

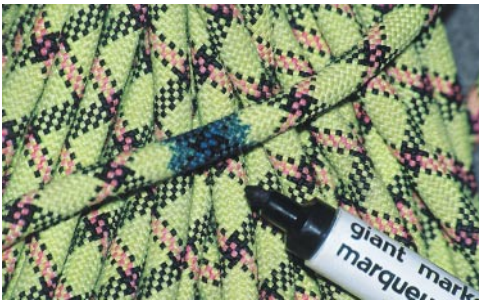
Mittenmarkierung: Mit Farbstift ...

Ein besonderer Markierungsstift wurde inzwischen vom Autor untersucht, weil der amerikanische Exporteur angab, dass damit keinerlei Beeinträchtigungen am Seil auftreten würden. Ergebnis: falsch! Abnahme der Anzahl ausgehaltener Normstürze bis zu 50 %. Hierzu siehe Band 2, Seite 123. Trotzdem bestand noch keine unmittelbare Bruchgefahr. Gefährlich hätte es erst werden können, wenn exakt die drei oder vier Zentimeter lange Markierung bei Sturzbelastung auf einer Felskante zu liegen gekommen wäre. Die Wahrscheinlichkeit einer solchen Belastung dürfte aber sehr gering sein (siehe hierzu die Seilrisstabelle in Band 2, Seite 120). – Zum Einfluss weiterer Substanzen auf Seile siehe Band 2, Seite 114 f.

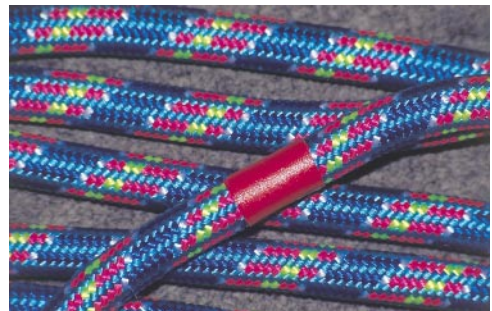
litätsminderung des Seiles führen. Bleibt derzeit nur die Möglichkeit, die Seilmitte mit Klebeband zu markieren. Das hat aber auch Nachteile. Erstens hält das Klebeband nicht lang, und zweitens ist es beim Seilabziehen (nach dem Abseilen) recht hinderlich.

... oder mit Klebeband?

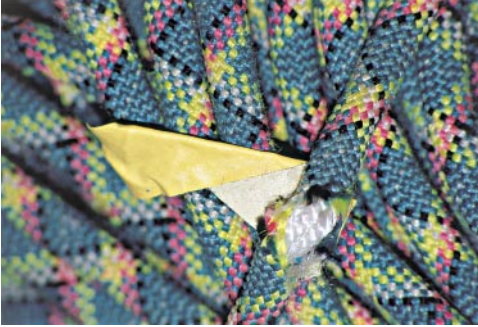
Die Mittenmarkierung ..., nicht ganz in der Mitte.

ben und -einholen versuchte er immer wieder die Mitte abzuschätzen und musste dabei jedes Mal feststellen, dass die Mitte »wirklich überhaupt nicht in der Mitte sein konnte«. Bei der Gipfelrast löste er das Klebeband der Mittenmarkierung an einer Seite – und traute seinen Augen nicht. Unter dem Klebeband kam der Seilkern hervor. Neugierig geworden, entfernte er das Klebeband vollständig und musste feststellen, dass der Mantel zu mehr als der Hälfte gerissen war. Er hielt das Seilstück seinem Partner fragend unter die Nase. Der meinte nur lakonisch, dass er das Seil gerade erst vor vier Wochen gekauft habe und wegen der »kleinen« Beschädigung den neuen Strick nicht gleich aussondern wollte. Außerdem seien es ja zwei Stricke. So habe er sich halt mit Klebeband beholfen.

Meinem Freund standen die Haare zu Berge. Er rief mich am darauffolgenden Montag sofort an und ließ seiner Meinung über diese hanbüchene Flickschusterei freien Lauf. Ich versuchte ihn zu beruhigen, schließlich sei ja nichts passiert. Tauchte natürlich die Frage auf: Hätte etwas passieren können? Ich besorgte einen Satz gebrauchter Zwillingseile gleichen Fabrikats und ließ sie prüfen, nachdem ich den Mantel eines Seiles zu 50 % durchtrennt hatte. Ergebnis: 7(!) Normstürze.

Es hätte also in der Tat nichts passieren können – es sei denn, die beschädigte Stelle wäre bei Sturzbelastung exakt auf einer Felskante zu liegen gekommen. Doch dies ist recht unwahrscheinlich. Und auch dann hätte noch Redundanz bestanden, ein kompletter Seilriss wäre also äußerst unwahrscheinlich gewesen. Zu diesem Thema siehe auch Band 2, Seite 117–119.

**Traue keinem Seil mit Klebeband!**
