## Ein Kriminalpuzzle

### Ein mysteriöser Seilriss

Seilriss beim Abseilen?

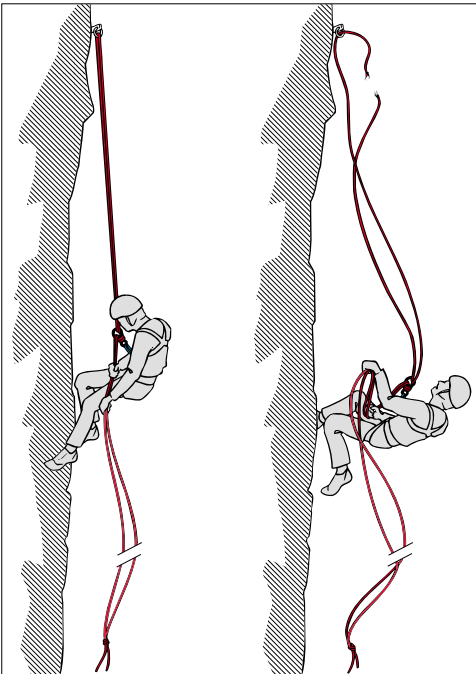
Steinschlagbeschädigung schied nach der mikroskopischen Untersuchung der Rissstelle aus. Es zeigte sich, dass die vom Gendarmeriebeamten vermutete Schmelzverbrennung an der Rissstelle nur durch getrocknetes Blut zusammengeklebte Perlonfasern waren. Spuren einer Schmelzverbrennung, wie sie durch Steinschlag aufgrund des hohen örtlichen Drucks auftreten, konnten nicht gefunden werden.

spuren aufwiesen. Diese Stellen waren nur geringfügig dunkel verfärbt. Anfangs hatten wir sie für normale Verschmutzung gehalten. Ergebnis der Untersuchung: Das Seil war stellenweise mit Schwefelsäure, aller Wahrscheinlichkeit nach in Form von Batterieflüssigkeit, in Berührung gekommen. Schwefelsäure schädigt die Festigkeit von Perlon, ohne dass dies äußerlich erkennbar sein muss, abgesehen von einer mehr oder weniger starken, von der Säurekonzentration abhängigen Verfärbung. Das Seil wies neben den mit Schwefelsäure kontaminierten Stellen noch weitere derartige Stellen auf, bei genauerem Hinsehen an der geringfügig dunklen Verfärbung zu erkennen: Das Seil war mehr oder weniger »perforiert«, ohne dass man es ihm angesehen hätte.

Offensichtlich war der Besitzer mit seinem Seil nicht sorgsam genug umgegangen. In den Gebrauchsanleitungen der Seilhersteller wie auch in der Fachliteratur wird davor gewarnt, Seile mit Chemikalien und deren Dämpfen in Berührung zu bringen. Wie sich ein halbes Jahr später herausstellte, war der Seileigentümer bereits der dritte(!) Besitzer des Seiles. Inzwischen wurden weitere Seilrisse durch Säureeinwirkung bekannt (siehe Band 3, Seite

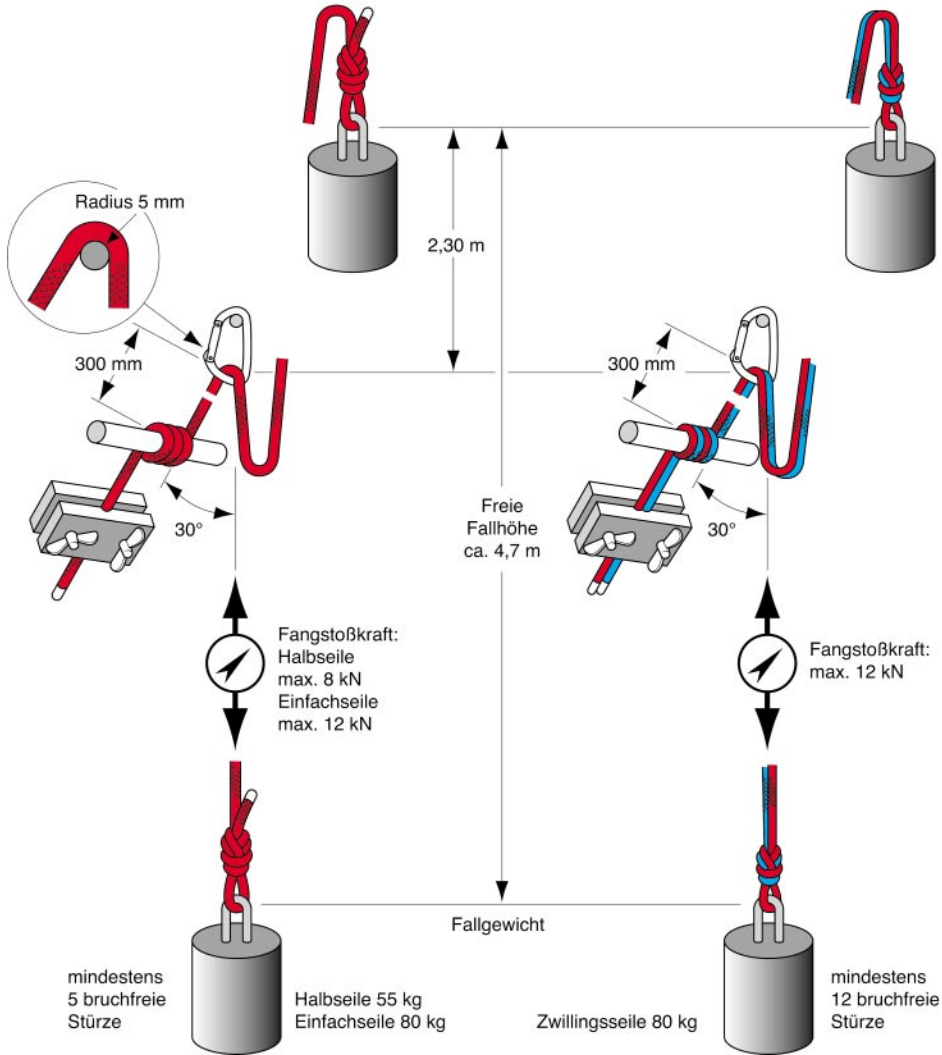
### Fallprüfung nach Norm EN 892 und UIAA 101

Doch es sollte noch verrückter kommen. Ich schickte einige Stücke des Unfallseiles zur Belastungsprüfung nach Stuttgart. Mit einer Probe wurde ein Fallversuch unternommen. Ergebnis: ein Sturz gehalten, allerdings mit einem deutlichen Anriss. Fangstoß 8,5 kN (ca. 850 kp). Wieder standen wir vor einem Rätsel. Wenn ein Seil noch einen Normsturz aushält, dann kann es beim Abseilen nie und nimmer reißen. Die Verwirrung war komplett.

Weitere Seilproben wurden auf der Zugprüfmaschine statisch bis zum Bruch belastet. Ergebnis: Bruchkraft 0,8 kN (ca. 80 kp), bei der zweiten Probe 1,0 kN (ca. 100 kp) und bei einer dritten 1,5 kN (ca. 150 kp). Das war nun ebenso unverständlich und passte vor allem nicht mit dem einen gehaltenen Normsturz zusammen: Wenn einerseits ein Teil des Unfallseiles bei einer Belastung von 0,8 bis 1,5 kN (ca. 80–150 kp) reißt und andererseits noch einen Sturz mit Fangstoß von 8,5 kN (ca. 850 kp) aushält, dann stimmt etwas nicht. Die Untersuchungsergebnisse widersprachen sich vollkommen – allerdings nur unter der Voraussetzung, dass das Seil durchgehend gleichmäßige Qualität aufweist, wie dies bei allen Seilen sein sollte, von den Normen auch gefordert wird und wie das in der Regel auch ist. Also musste es hier eine Abweichung von der Norm, eine Ausnahme von der Regel geben. Es blieb nur noch die Erklärungsmöglichkeit, dass das Seil »nicht durchgehend gleichmäßig fest« ist. Die untersuchten Seilstücke mussten voneinander abweichen. Dieser Umkehrschluss führte uns weiter. Und die geringen Bruchkraftwerte beim statischen Zugversuch deuteten auf den Grund des Seilrisses im Botzong-Kamin hin. Denn bei einer Belastung dieser Größenordnung hatte sich ja der Seilriss beim Abseilen ereignet.

Wir sahen uns daraufhin noch einmal das auf der Fallprüfanlage belastete Seilstück genauer an, das den einen Sturz, wenn auch mit Anriss, ausgehalten hatte. Die Beinahe-Rissstelle befand sich eigenartigerweise innerhalb der freien Seilstrecke (zwischen Fallgewicht und Umlenkante), also dort, wo ein Seil gleichmäßiger Festigkeit (richtig: Kantearbeitsvermögen) überhaupt nicht reißen kann. Immer noch standen wir vor einem Rätsel. Die Ver-
